Rapportage

Thermografisch onderzoek

**Professor Schrijnstraat 12
6524 RA Nijmegen**

Inspectierapport

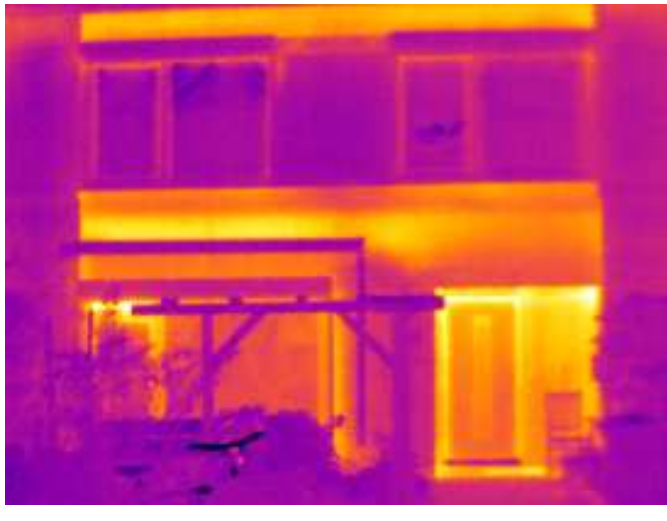
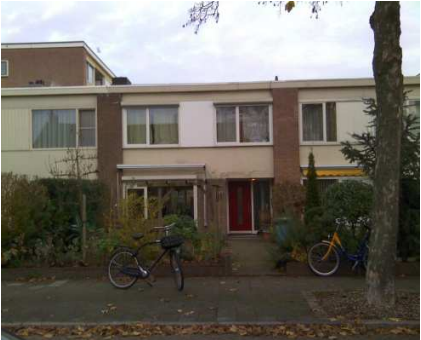
Doel meting:	Onderzoek warmtelekken
Locatie:	
Verdieping / bouwdeel / Constructiedeel:	Thermische opname van de voorgevel
a)

De gesloten geveldelen (borstweringen en dakranden) zijn slecht geïsoleerd. Het kelderdek voor de voordeur is ongeïsoleerd.

- a) De borstwering tussen de begane grond en de 1^e verdieping en de dakrand zijn slecht geïsoleerd
- b) Warmtelek in de aansluiting van het woonkamerkozijn op de voorgevel.

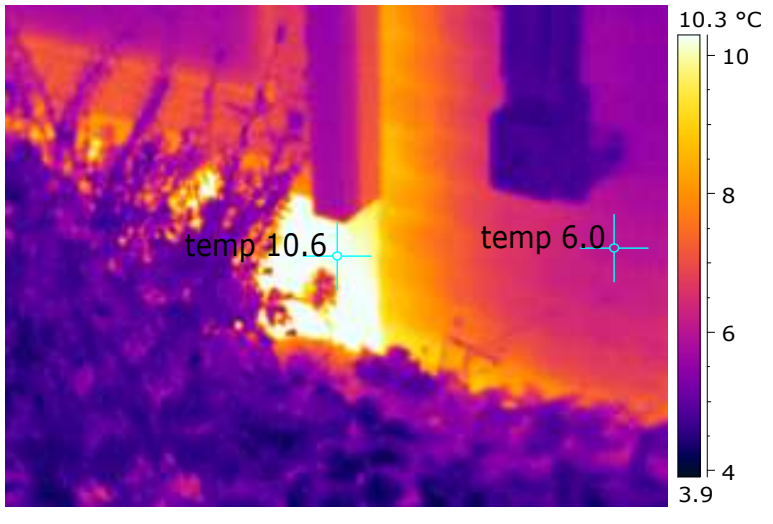
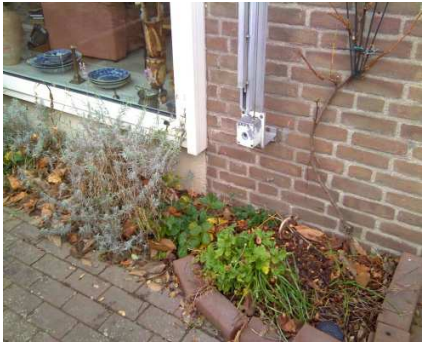
Doel meting:	Onderzoek warmtelekken
Locatie:	Voorgevel
Verdieping / bouwdeel / Constructiedeel:	Thermische opname van de voorgevel
a)

a) De borstwering onder het woonkamerkozijn is slecht geïsoleerd. Hier zit een radiator achter.

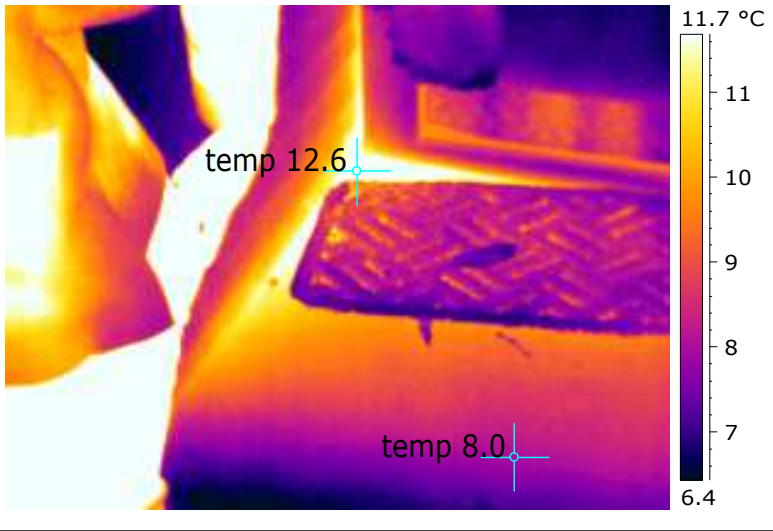
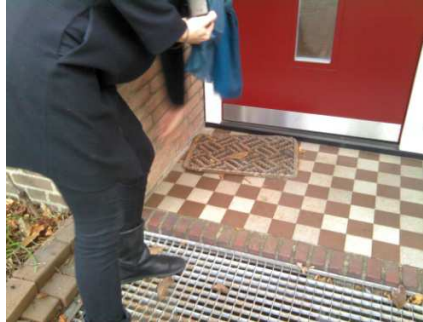
b) Warmtelek voor de voordeur. Dit is het ongeïsoleerde dek van de kelder.

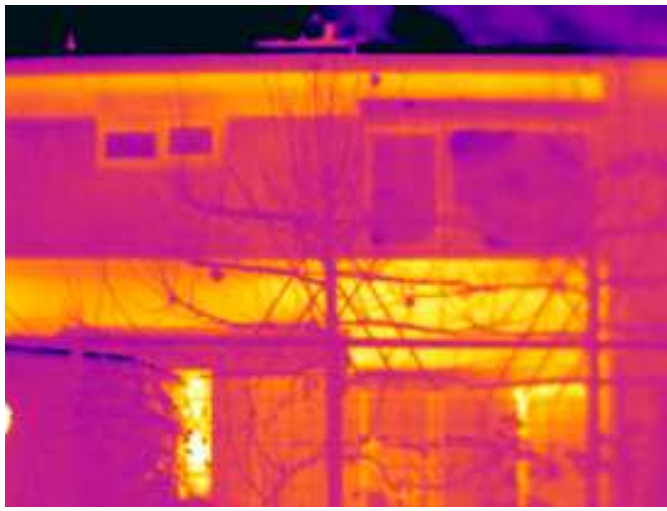
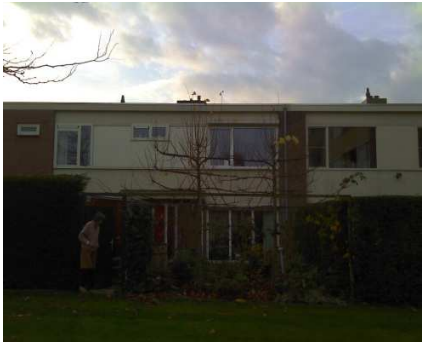
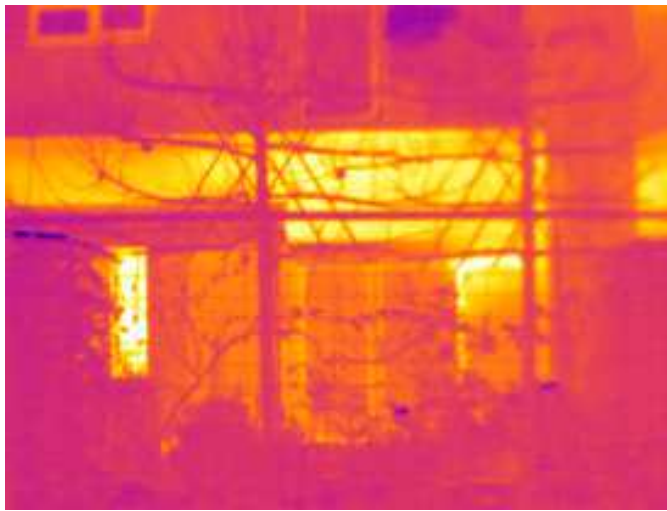
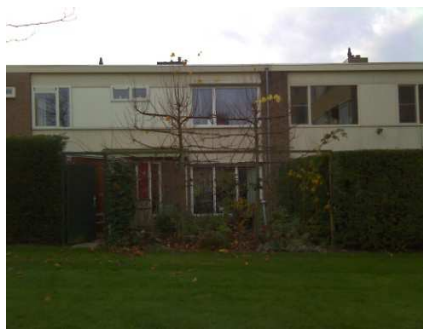
Doel meting:	Onderzoek warmtelekken
Locatie:	
Verdieping / bouwdeel / Constructiedeel:	Thermische opname van de achtergevel
a)

a) b) De borstwering tussen de begane grond en de 1^e verdieping en de dakrand zijn slecht geïsoleerd

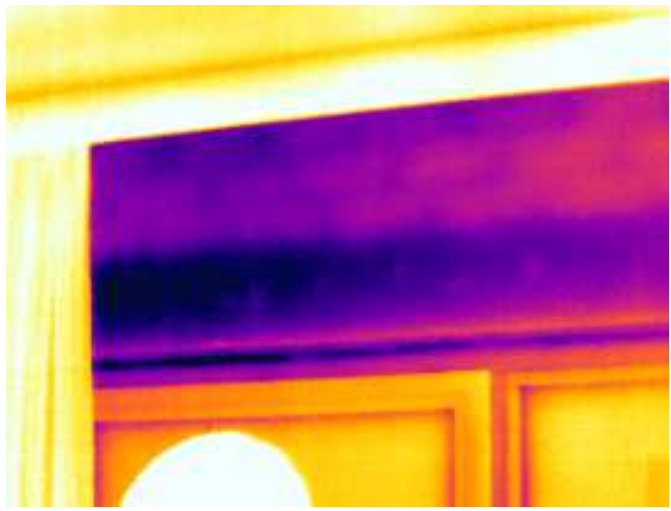
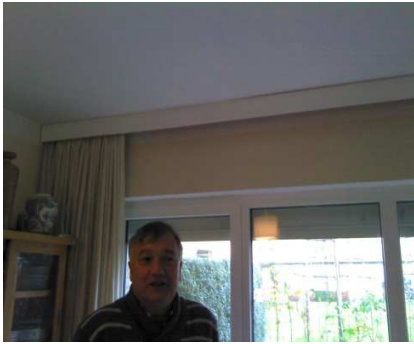
- a) De borstwering tussen de begane grond en de 1^e verdieping en de dakrand zijn slecht geïsoleerd
- b) Warmtelek onder de kunststof pui (triple glas)

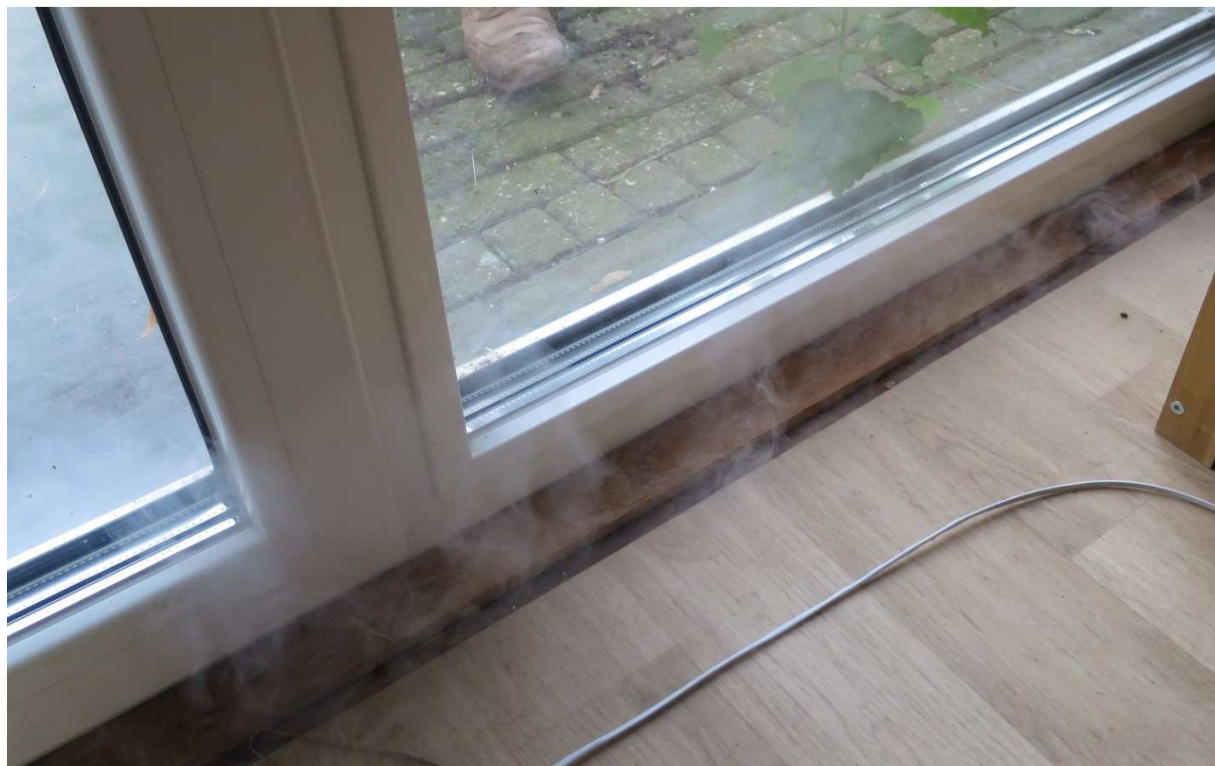
De woning heeft een q_{v10} van 1,21 l/sec/m². Om het comfort van de woning te verbeteren is het goed om de luchtdichtheid te verbeteren. De kunststof kozijnen zijn slecht (niet luchtdicht) ingebouwd. De kierdichting van de draaiende delen kan verbeterd worden door ze af te (laten) stellen.

Luchtlekkage in de aansluiting van het kunststof kozijn (triple glas) in de achtergevel, ter hoogte van de vloer

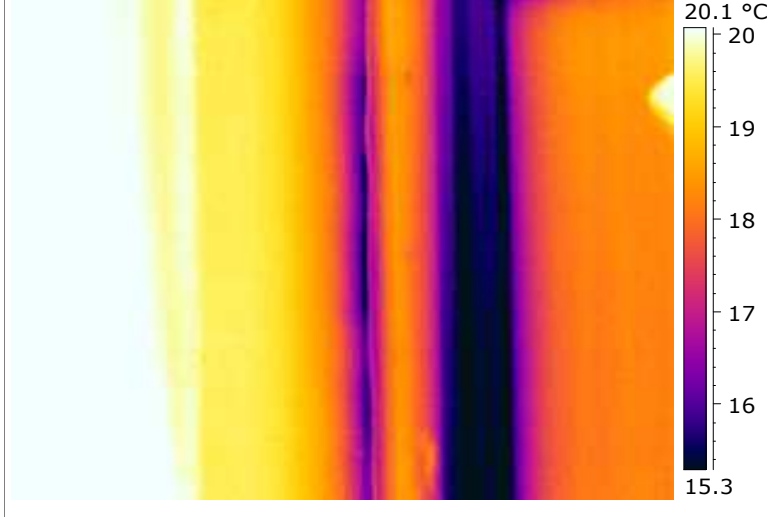
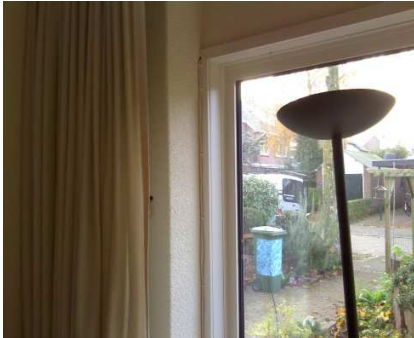
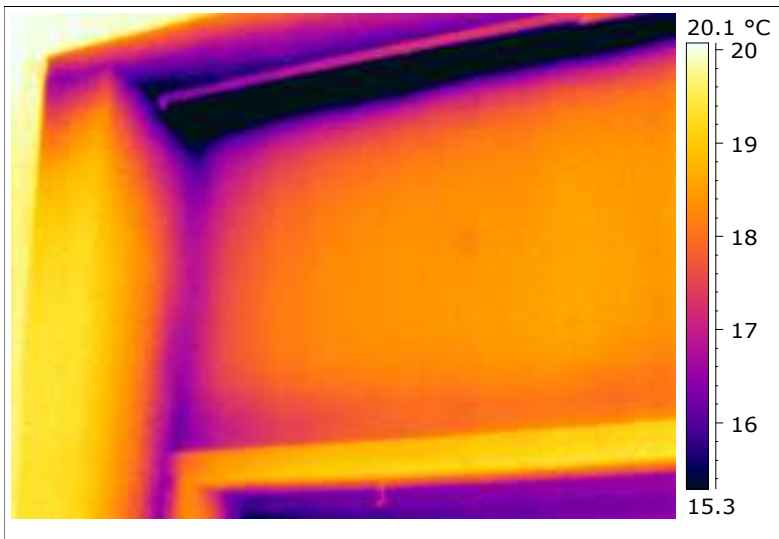
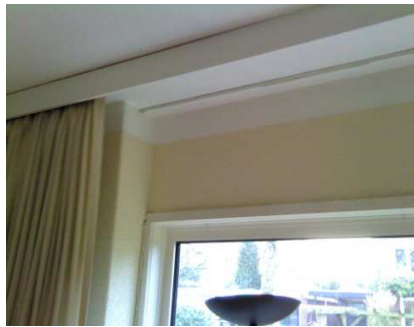
a) b) Warmtelekken rond het kunststof kozijn in de voorgevel (HR++ isolatieglas)

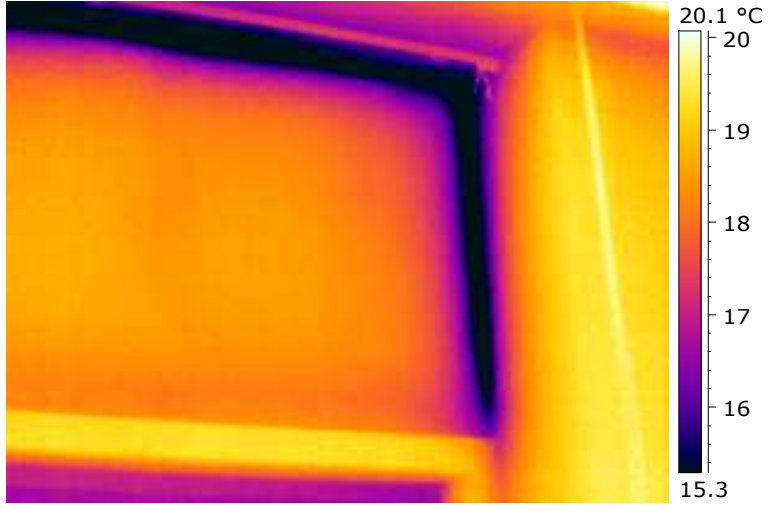
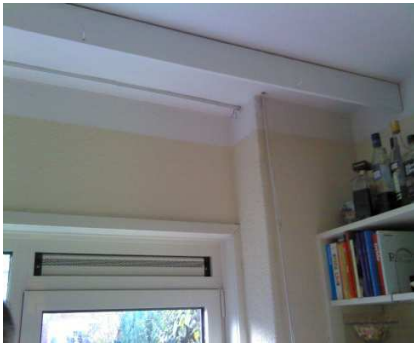
a) Warmtelekken rond het kunststof kozijn in de voorgevel (HR++ isolatieglas).

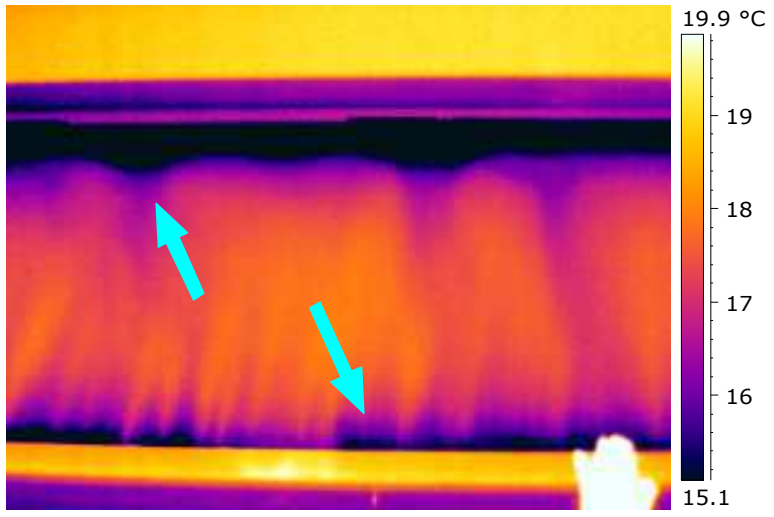
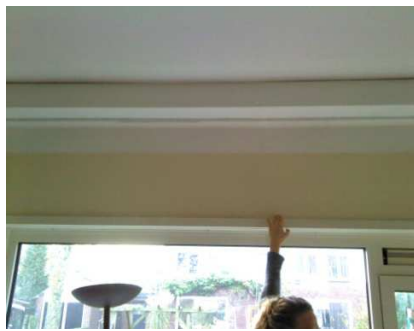
b) Luchtlekkage in de aansluiting van het kunststof kozijn op de gevel en in de aansluiting van het plafond op de gevel.

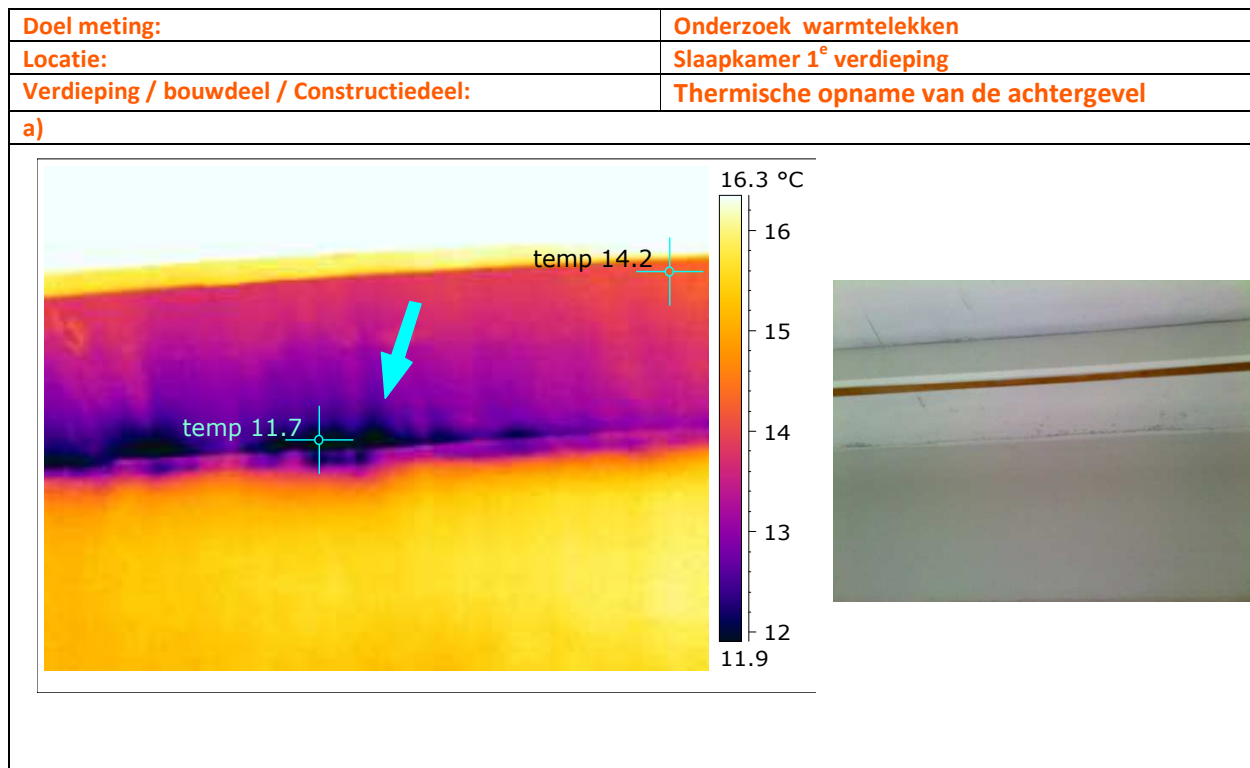
Op de verdieping is op het plafond langs de gevels schimmel aangetroffen, zowel in de slaapkamers als in de badkamer. Dit komt doordat deze aansluitingen niet luchtdicht zijn. De koude lucht die binnendringt, koelt het plafond af tot rond het condensatiepunt. Hierdoor wordt het plafond vochtig en ontstaat schimmel.

a) Flinkle lekkage in de aansluiting van het plafond (dak) op de gevel. Het plafond is hier behoorlijk beschimmeld.

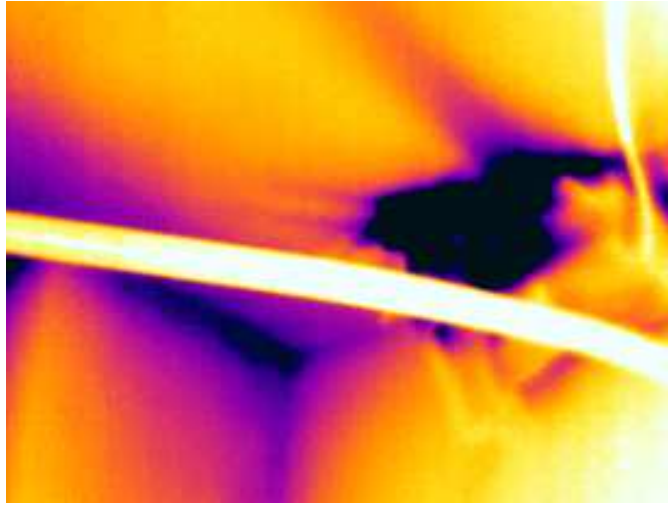
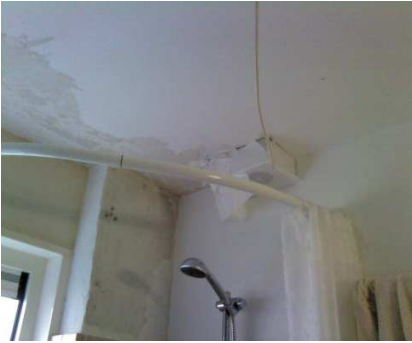
a) Luchtlekkage rond de ventilator.

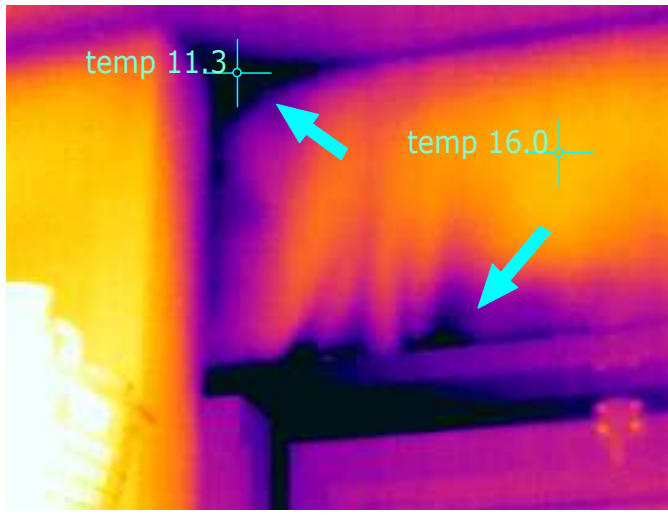
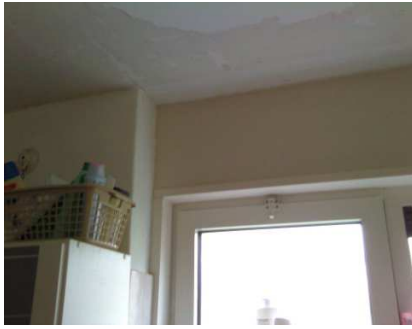
b) Luchtlekkage in de aansluiting van het kozijn en warmtelek in de hoek. Ook hier schimmelvorming.

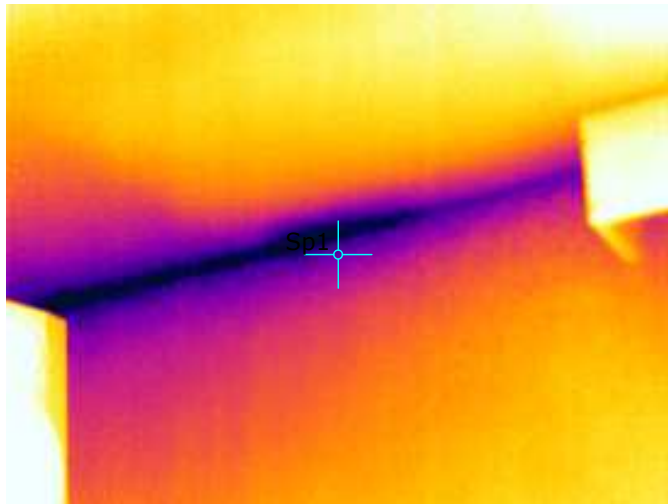
a) Warmtelek in de aansluiting plafond-gevel.

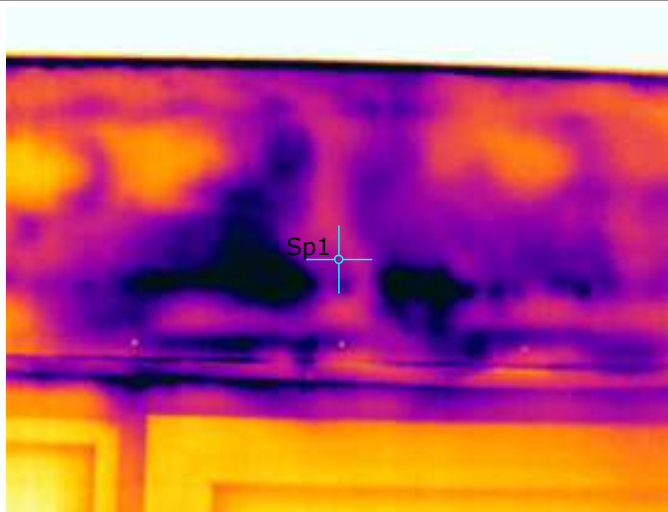
b) Slecht aangebrachte isolatie in de gevel boven het kozijn.
