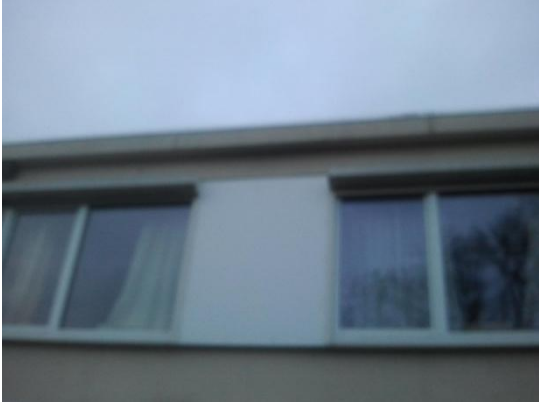
Er is na-isolatie van de spouwmuren uitgevoerd. Deze isolatie loopt niet tot aan de dakisolatie door. Met andere woorden: het dakbeschot, uitgevoerd als betonplaat, is aan de gevelzijde niet geïsoleerd, waardoor er een koude brug is ontstaan met als gevolg condensatie aan de binnenzijde van de slaapkamer. Deze koude brug moet opgeheven worden door het aanbrengen van isolatie achter het boeiboord.

Advies: wijze van uitvoering: Bij < 2 cm ruimte tussen binnenzijde boeiboord en dakbeschot volspuiten met FlexPur. Is deze ruimte niet aanwezig, dan het boeiboord verwijderen, situatie aanschouwen en daarna handelen. Minimaal 4 cm schuimisolatie.

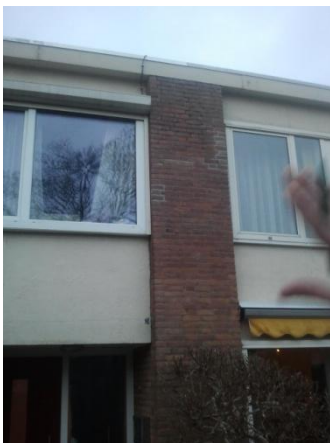
Op de foto is te zien dat het metselwerk boven sterk is aangetast, deze dient opnieuw gevoegd te worden om de gevel waterdicht af te sluiten. Het betonnen middenstuk is niet geïsoleerd.

Advies: Het plaatsen van een schuimen isolatieplaat voor de betonnen delen, deze perfect aan te laten sluiten aan het gevelmetselwerk, zodat welstand geen bezwaar kan maken.

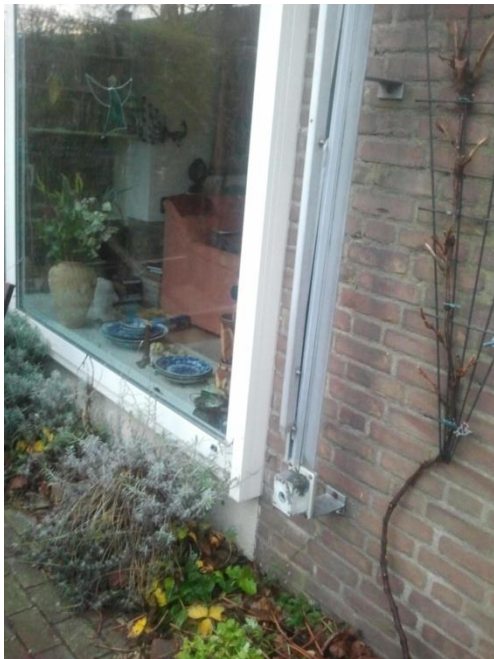
Het raamkozijn is rondom slecht luchtdicht en niet geïsoleerd.

Advies: Het kozijn geheel inpakken met kunststof (schuim- of XPS-) isolatieplaat, met minimaal de hoogte en breedte van het uitstekende kozijn. Aan de onderzijde van het kozijn de XPS-isolatieplaat door laten lopen naar 80 cm diepte.

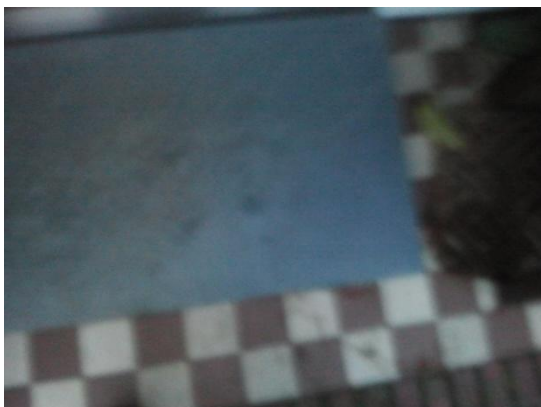
De aansluiting van de dorpel op de gevel is slecht. De mogelijke consequentie hiervan is condensatie aan het kelderplafond en binnen spouwblad. Dit is problematisch als de tegelvloer qua uiterlijk gehandhaafd moet blijven.

Advies: de tegelvloer verwijderen en isoleren of boven de tegelvloer isoleren.

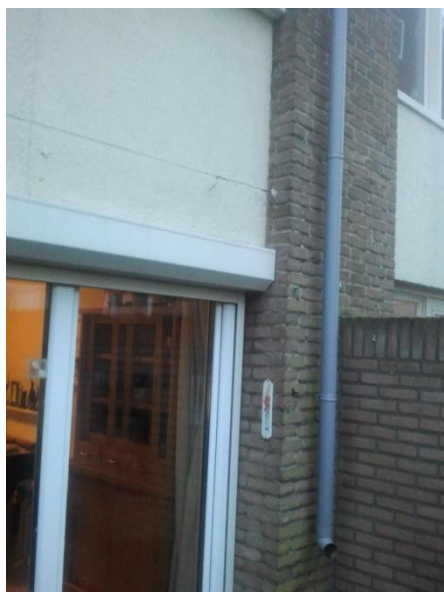
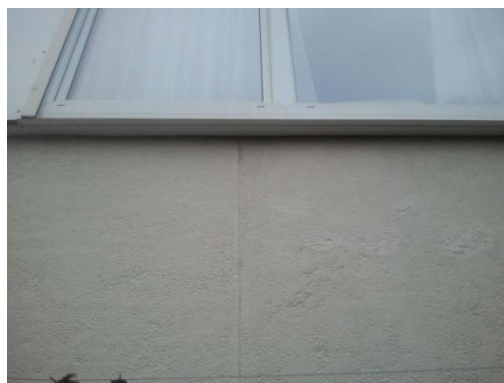
Aansluiting Raamkozijn aan de gevel is slecht. De betonnen aansluiting (foto rechts) en isolatie tussen de twee raamkozijnen is slecht.

Advies : gelet op welstand kan de gehele middengevel achter incl. neggen (bouwconstructie aansluiting raam en geveldiepte) geïsoleerd worden. Als alleen de neggen geïsoleerd worden met 2 cm dik XPS-plaat, is de luchtdichtheid verzekerd.

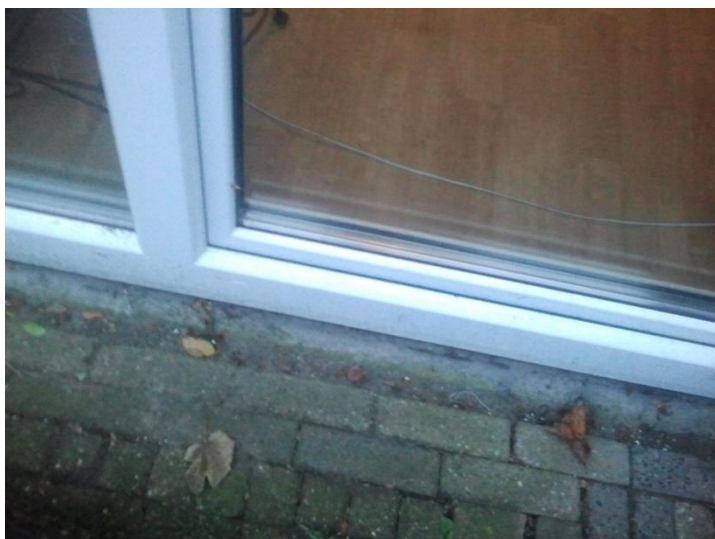
De luchtdichtheid van aansluiting tussen bestrating en raamkozijn is slecht.

Advies : XPS-plaat aan de onderzijde van het raamkozijn tot 80 cm diepte.

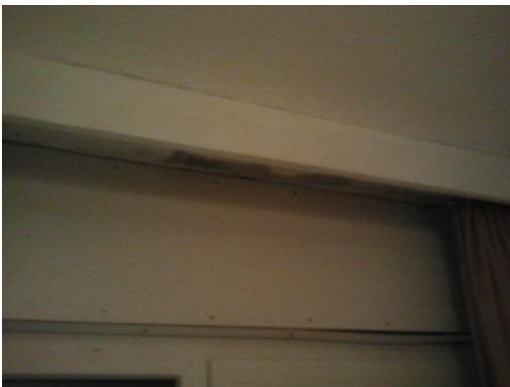
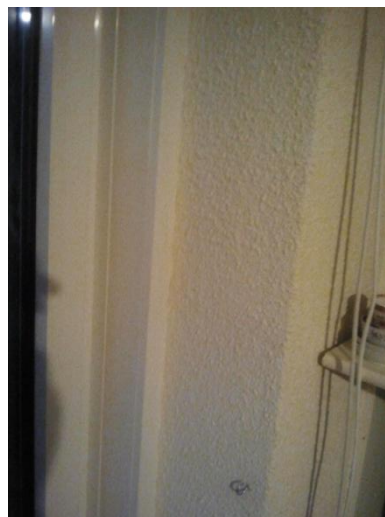
De sterke condensatie tengevolge van de koude brug veroorzaakt door niet isolatie van het geveldeel betonnen dakbeschot.

Advies: buitenzijde en dagkant binnenzijde isoleren, min. 2 cm.
