Rapportage

Thermografisch onderzoek

**Professor Schrijnstraat 12
6524 RA Nijmegen**

Inspectierapport

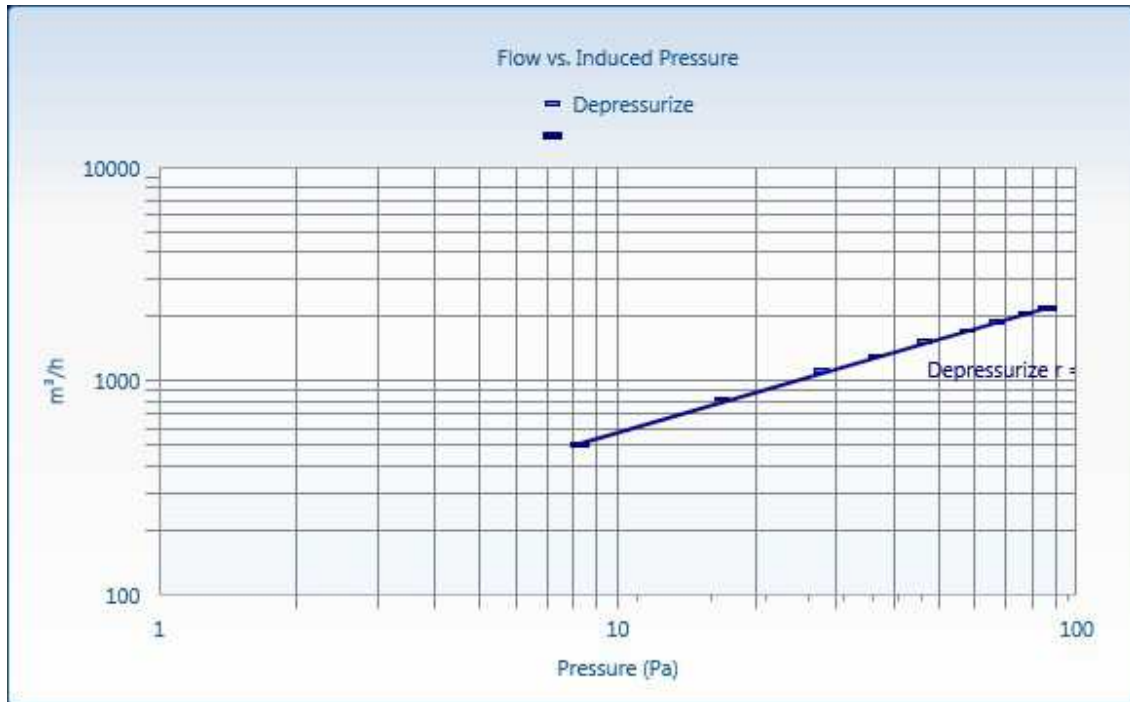
Induced Pressure vs. Flow (Depressurize Set)

Results	
Air flow at 50 Pa, V_{50} [m ³ /h]	1565
Air changes at 50 Pa, n_{50} [/h]	4,345
Permeability at 10 Pa, q_{10} [m ³ /h/m ²]	1,21
Specific leakage at 10 Pa, w_{10} [m ³ /h/m ²]	5,212
